Эксплуатационные аспекты и оценка характеристик безопасности пассажирских перевозок амфибийными катерами на воздушной подушке в свете аварии на паромной переправе Нижний Новгород – Бор

Михаил Францев

к. т. н., инженер-кораблестроитель

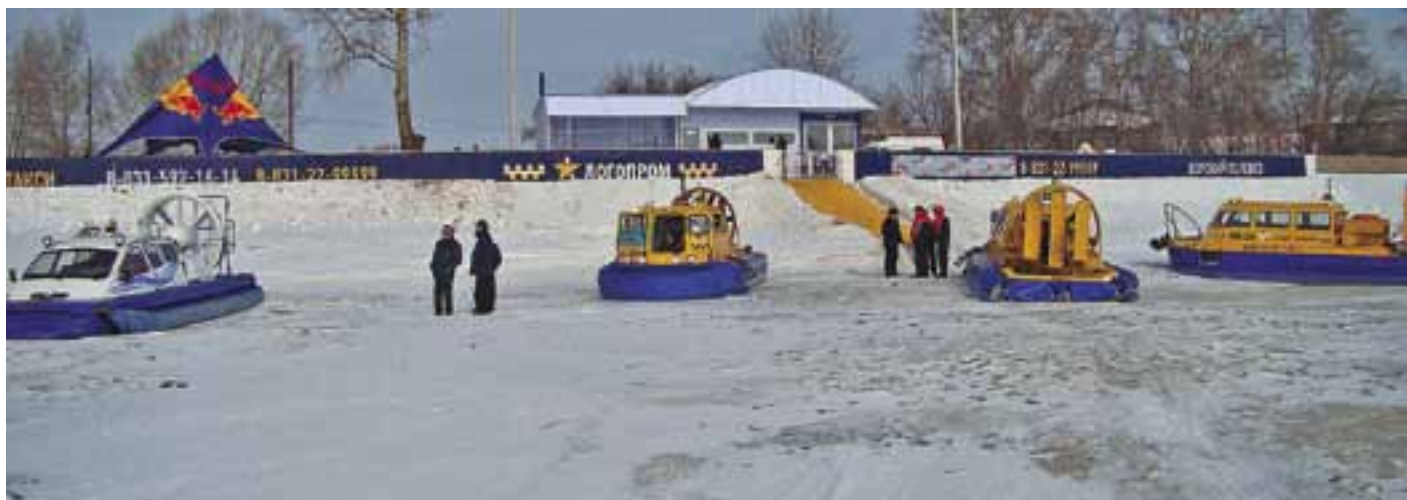
Подъемно-двигательный комплекс АКВП «Хивус-10» включает один воздушный винт и два осевых нагнетательных вентилятора. Комплекс приводится во вращение трансмиссией, включающей один плоскозубчатый ремень привода воздушного винта и

два клиновых (на некоторых модификациях катеров — зубчато-клиновых) ремня приводов осевых нагнетателей. Передача вращения со шкива на осевой нагнетатель передается при помощи карданного вала и конического редуктора. На катерах «Хивус» применен шестилопастной маложумный воздушный винт, который установлен в кольцевой стеклопластиковой насадке.

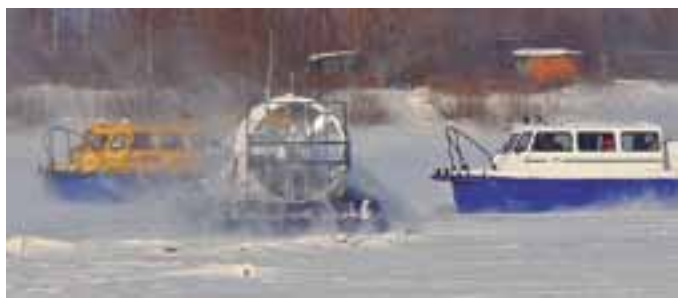
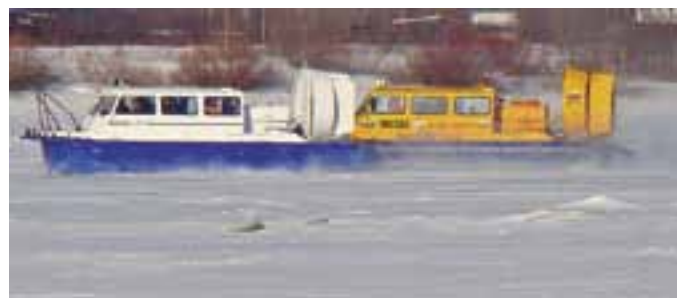
Гибкое ограждение воздушной подушки амфибийных катеров «Хивус-10» состоит из трех надувных скегов (двух бортовых и диаметрального), а также носового и кормового гибкого ограждения. Каждый скег имеет двухъярусную конструкцию и разделен на четыре герметичных отсека. Материал ограждения — пятислойная ткань на основе ПВХ с добавкой полиуретана и армированная полиэстером. Для защиты от проколов и истирания борта скегов они имеют трехслойную конструкцию, а нижний ярус скегов защищен протектором из полиуретана. Данная схема гибкого ограждения воздушной подушки обеспечивает достаточно высокий уровень безопасности движения, повышенную маневренность и остойчивость за счет секционирования воздушной подушки. Она допускает безопасное аварийное торможение на твердом экране. Данная схема гибкого ограждения воздушной подушки защищена патентом РФ № 2097231.

Между скегами с помощью подъемно-нагнетательного комплекса формируется зона повышенного давления, служащая для аэростатической разгрузки веса катера и снижения сопротивления его движению. При достижении давлением определенной величины, когда вес катера практически полностью разгружается, происходит истечение воздуха из подушки в зазор между скегом и опорной поверхностью (экраном). Истекающий через этот зазор воздух играет роль своеобразной «смазки», которая снижает сопротивление движению катера. Амфибийные качества данной схемы гибкого ограждения определяются возможностью деформирования скегов при встрече с препятствием. При движении по рыхлому, порошкообразному снегу катер, имеющий гибкое ограждение с надувными скегами, ведет себя как гидроснегоход и скользит на скегах, как на лыжах. В условиях гладкого льда и уплотненной снежной поверхности сцепление скега с экраном минимально. Движение надувных скегов по твердой поверхности связано с повышенным абразивным износом их поверхности. Этот износ прямо пропорционален давлению опорной поверхности на скег и зависит от стойкости примененных тканых материалов к истиранию. Еще одной проблемой, существующей при эксплуатации АКВП с надувными скегами, является обеспечение прочности скега на разрыв от ударных нагрузок. При встрече с препятствием на поверхности скега возникает зона динамического давления, пропорциональная импульсу катера в момент встречи. Прочность скега определяется механическими свойствами примененных тканых материалов и схемой крепления скега к корпусу АКВП. Давление в надувных скегах в процессе эксплуатации может изменяться принудительно в зависимости от характера поверхности, по которой движется АКВП. Управление давлением в скегах осуществляется при помощи небольшого элект-

трического компрессора. При движении по водной поверхности, как правило, давление в скегах делается максимальным для придания им возможно обтекаемой формы, уменьшения волнообразования и, соответственно, снижения сопротивления. Аналогичные действия совершаются при движении в рыхлом порошкообразном глубоком снегу, обтекание которым скега схоже с обтеканием воды. При движении по поверхностям, имеющим сосредоточенные выступы, которые необходимо максимально плотно охватывать для уменьшения потерь воздуха из подушки, давление в скегах, напротив, снижается для увеличения площади прилегания к опорной поверхности и снижения давления на нее. Примерно таким же образом производится регулировка давления в шинах автомобилей повышенной проходимости.

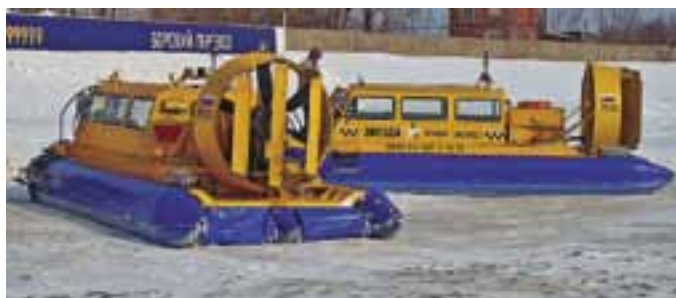
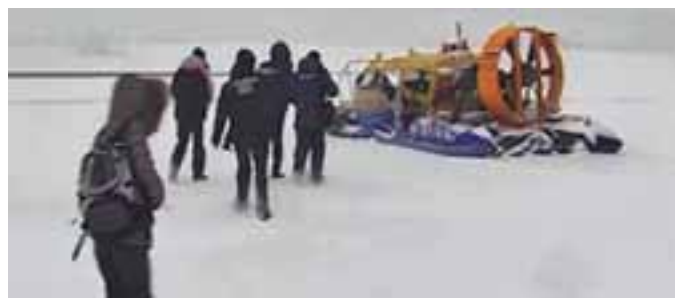
На сайте компании «Логопром – Борский перевоз», осуществляющей пассажирские перевозки, опубликована информация, в определенной степени конкретизирующая некоторые обстоятельства аварии. В частности, там сообщается, что СВП «РТ-02» отходило от борского причала, а другое судно «РТ-06», шедшее с нижегородской стороны, готовилось к нему пристать. Скорость движения судов была небольшой, около 20–25 км/ч. Инцидент произошел в сложных погодных условиях, при порывистом ветре и периодических снежных зарядах. По предварительному анализу происшествия, СВП «РТ-06» в результате сильного порыва попутного ветра и последующего снежного заряда было отброшено на траекторию движения «РТ-02». Капитаны не смогли полностью предотвратить столкновение, но их мастерство и реак-

ция позволили перевести его в касательное соприкосновение. После того, как транспортные средства столкнулись и получили механические повреждения, одно СВП с пассажирами самостоятельно добралось до берега, а второе, получив значительные повреждения, осталось на акватории реки. Капитан «РТ-06», несмотря на полученный ушиб легкого, смог самостоятельно довести судно до причала. Всего в двух судах находились 19 человек, включая капитанов, в том числе 10 человек в «РТ-06», движущемся со стороны Нижнего Новгорода и девять – в судне, вышедшем с Бора. Пассажирам была оказана первая помощь в помещении диспетчерского пункта управления. К месту нахождения второго СВП, для эвакуации оставшихся пассажиров, было оперативно направлено судно на воздушной подушке «Хивус-48». Восемь пассажиров «РТ-02» были достаточно быстро доставлены на берег. Один пострадавший, который не мог самостоятельно передвигаться, доставлен отдельным рейсом. Для его транспортировки, в качестве носилок, был использован штатный алюминиевый трап судна. У берега пострадавший был передан прибывшим врачам скорой помощи и сотрудникам МЧС. На берегу пострадавших встретили три машины скорой помощи. Впоследствии в средствах массовой информации появилась информация о том, что 17 пассажиров и два члена экипажа получили повреждения различной степени тяжести, при этом 15 из них направлены в ЦРБ города Бор, а двое пострадавших находятся в тяжелом состоянии.

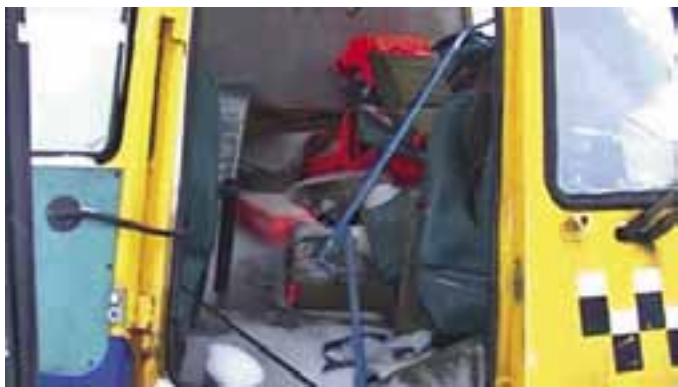
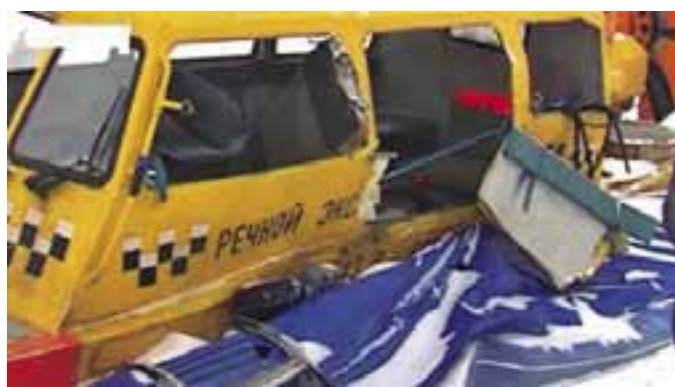
Необходимо отметить, что АКВП обладают рядом специфических особенностей, налагающих определенные ограничения на их эксплуатацию, в первую очередь, в части обеспечения характеристик безопасности. К таким специфическим особенностям могут быть отнесены недостаточная точность движения АКВП по курсу и его низкая курсовая устойчивость, обусловленная принципами его движения, что при заходе под мосты, в узости, расхождении с другими су-

дами и составами может привести к аварийным ситуациям и регулярным нарушениям Правил плавания по внутренним водным путям. Определенной проблемой является высокий уровень шума, издаваемый воздушными винтами и нагнетателями АСВП, отражающийся и резонирующий в зоне высоких берегов и сплошной городской застройки. Важной особенностью эксплуатации АКВП является невозможность посадки и высадки пассажиров на существующие причальные сооружения, что обуславливает необходимость создания причальной инфраструктуры, учитывающей специфику эксплуатации судов подобного типа – площадок для выхода, ограждений для защиты ожидающих посадки пассажиров от брызг и т. п.
